慈照院様 (文京区) 客殿(玄関～廊下UV再生コート)

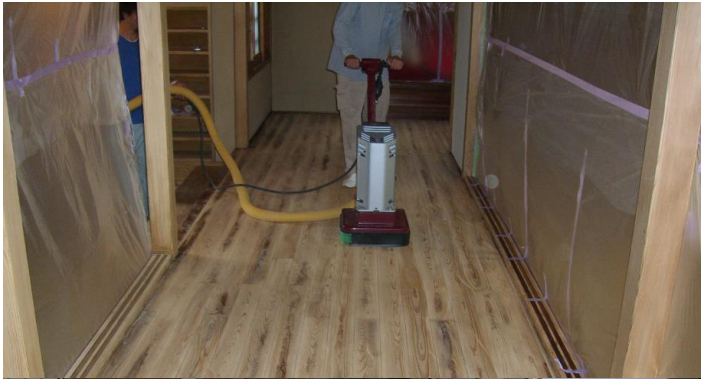
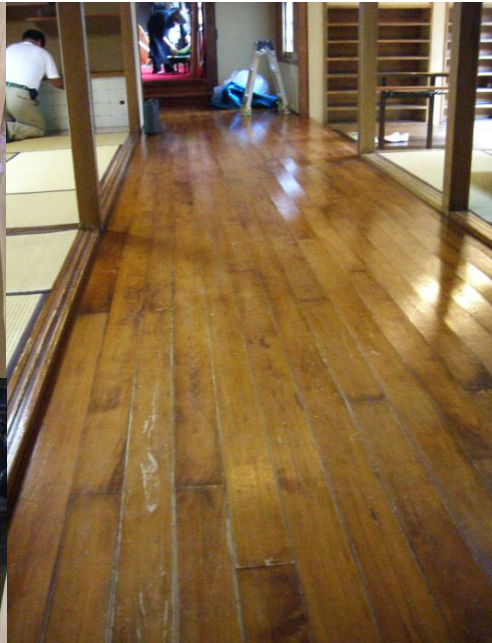
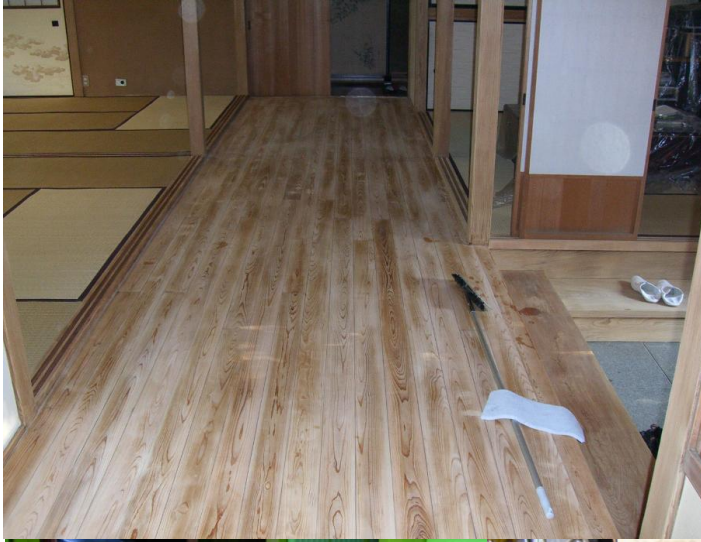
◆◆施工前(写真右上)～
表面研磨(ニス・汚れ除去)～
剥離完了(写真左上 左下)◆◆

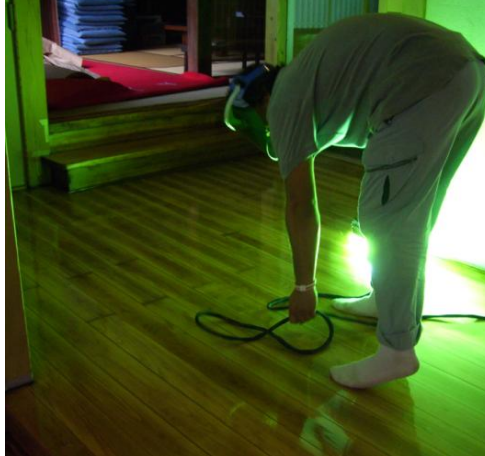
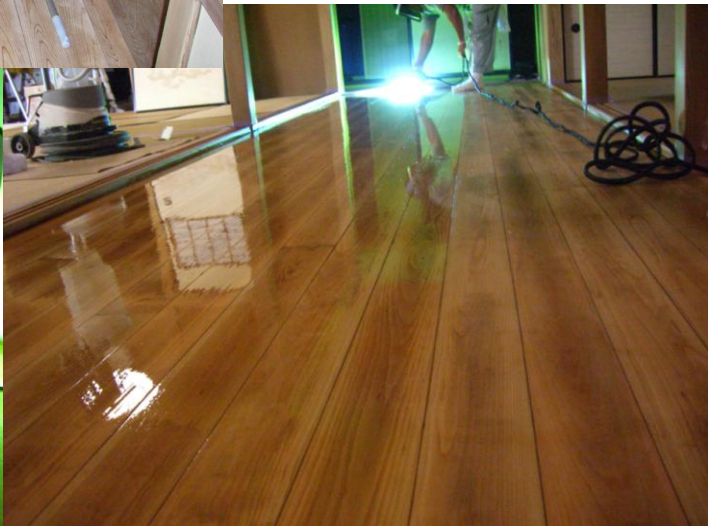
◆◆◆UVトップコート照射(写真上)◆◆◆

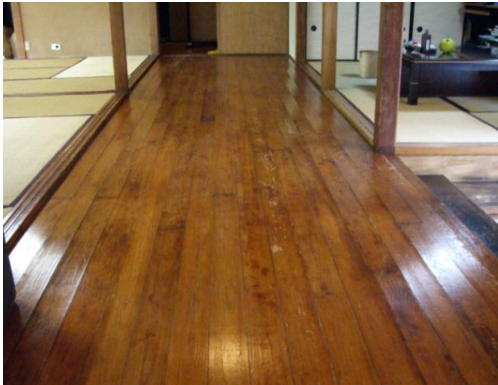
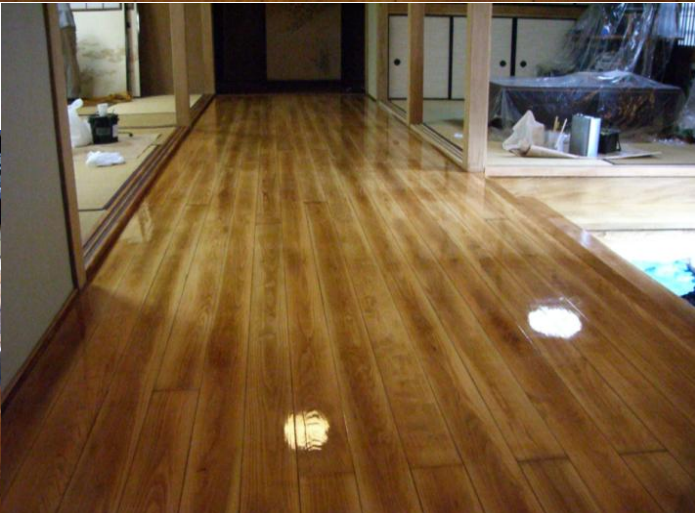
◆施工前(写真左)・施工後(写真右)◆
